## 彩涂线异常问题分析

海创（中国）投资有限公司  
青岛海创凯特化学品有限公司

## 彩涂线异常问题分类

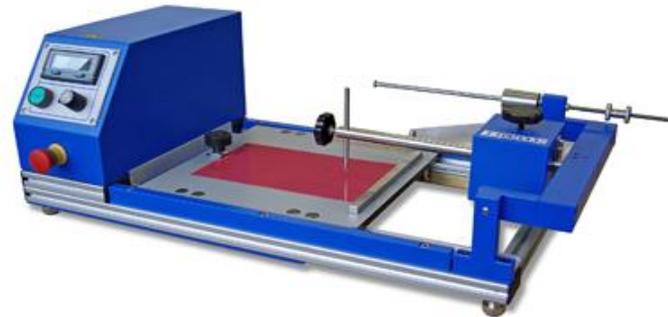
# 异常问题-1

## ◎MEK擦试不足

MEK不足原因:

- 1.硬化不足
- 2.涂料有问题
- 3.膜厚太低

产线上修正要点:

- 1、增加板温
- 2、换不同批号涂料

检查要点:

- 1、检查板温度与炉温设定
- 2、线速是否太快
- 3、检查膜厚
- 4、检查涂料批号

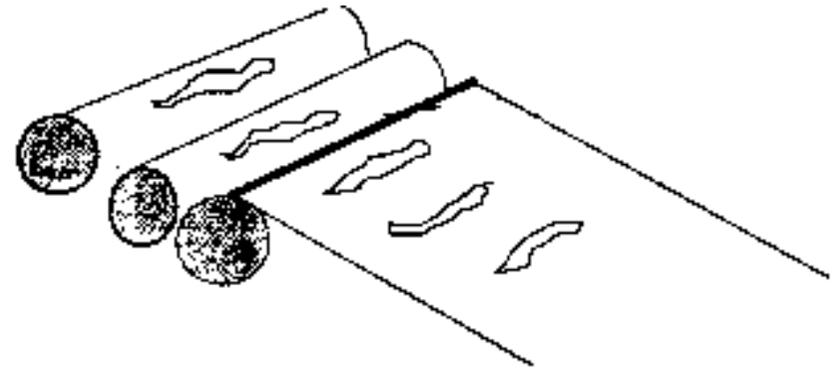
## 异常问题-6

### ◎涂装辊轮痕

定义：涂装后表面有重复性若隐若现的线条

原因：1、涂装辊轮有缺痕  
2、辊轮有气孔  
3、辊轮与中心轴松动  
4、辊轮硬度不均匀

外置方法：检查更换辊轮

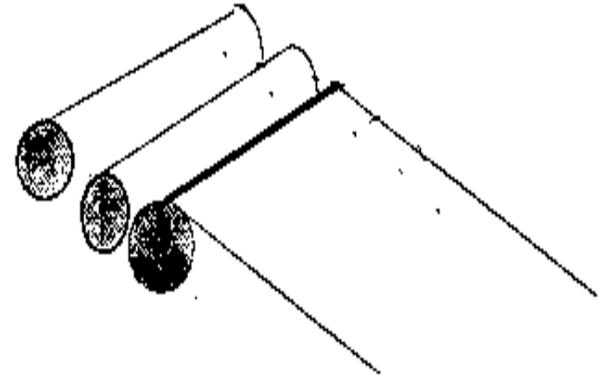
## 异常问题-7

### ◎带漆辊轮有异物

定义：重复出现的印痕，表面涂料很薄或不含涂料

原因：带漆辊轮有异物

处置方法：  
1、检查漆面脏点的距离  
2、检查带漆辊轮  
3、擦拭带漆辊轮

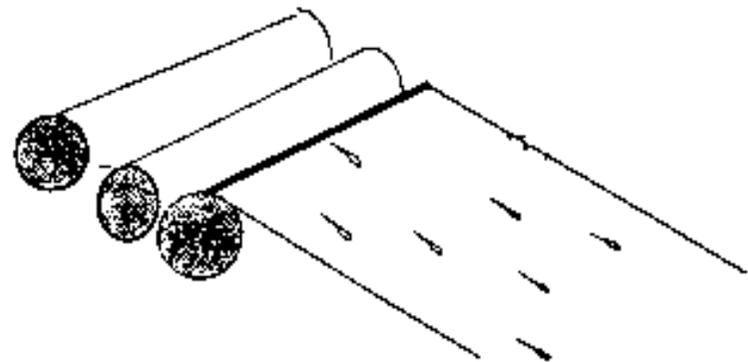
## 异常问题-8

### ◎气孔辊痕

定义：约2公分长的压扁气孔有类似辊轮痕或鱼眼缺陷

原因：带漆辊轮旁有太多的气泡或回流系统带进太多气泡

处理方法：

- 1、搅动涂装盘以消除气泡
- 2、增加带漆辊轮转速
- 3、回流泵是否太快
- 4、检查溢流管是否会造成  
气泡溢流管应平设于涂装槽内

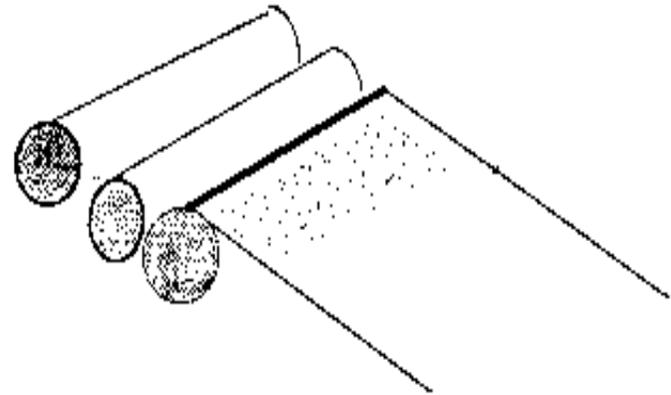
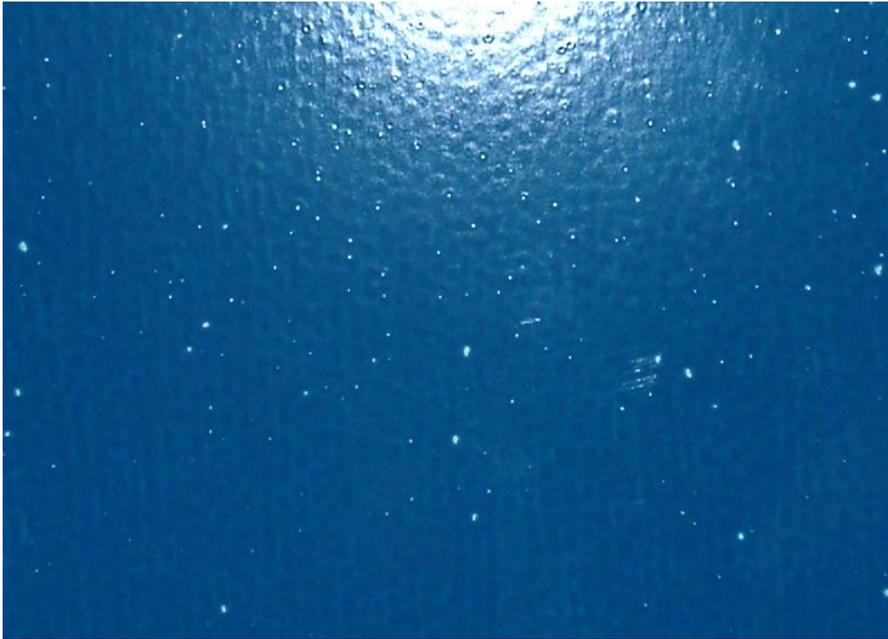
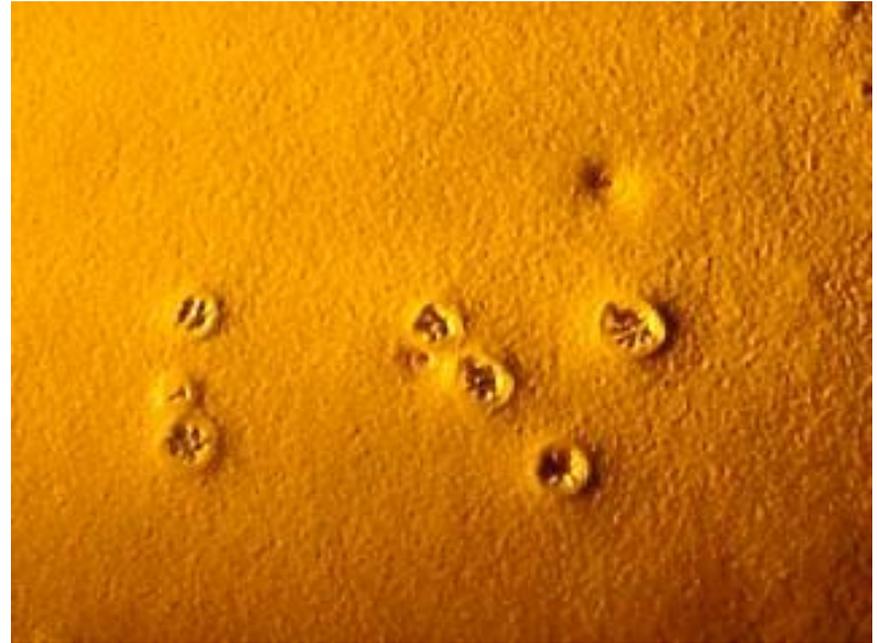
## 异常问题-9

### ◎气泡

定义：1、在涂装室可发现的火山口形状缺陷  
2、漆面硬化后表面呈现针孔缺陷

原因：1、涂装辊轮施压不足  
2、涂料破泡性不足  
3、炉温过高

处置方法：1、增加压力  
2、追踪涂料

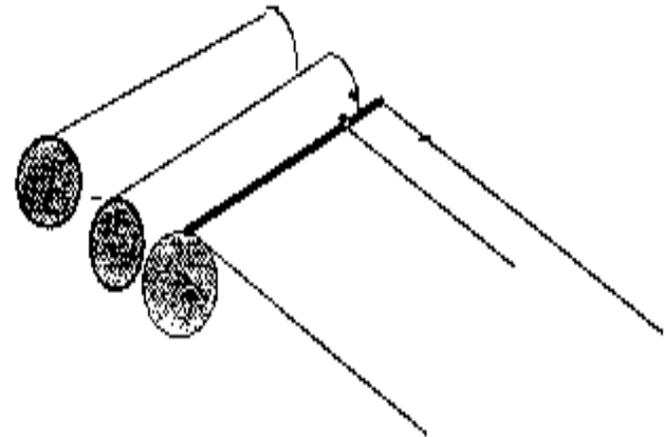
## 异常问题-10

### ◎异物条纹

定义：沿钢板行进方向的线状条纹，可看见底漆

原因：有异物或橡胶夹在涂装辊轮与钢板之间

处置方法：

- 1、插入通常的工具使空隙加大让异物跑出
- 2、升降涂装辊轮让异物跑出

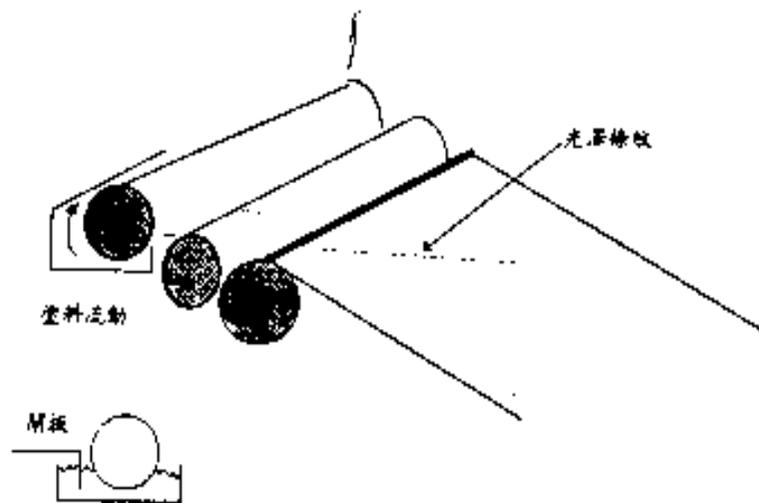
## 异常问题-13

### ◎光泽条纹

定义：与颜料条纹类似在涂料面上形成一高光泽的条纹

原因：涂料不均匀，涂装槽或进料桶搅拌不足

处置方法：

- 1、充分搅拌进料桶及涂装槽的涂料
- 2、带漆辊轮前装置门

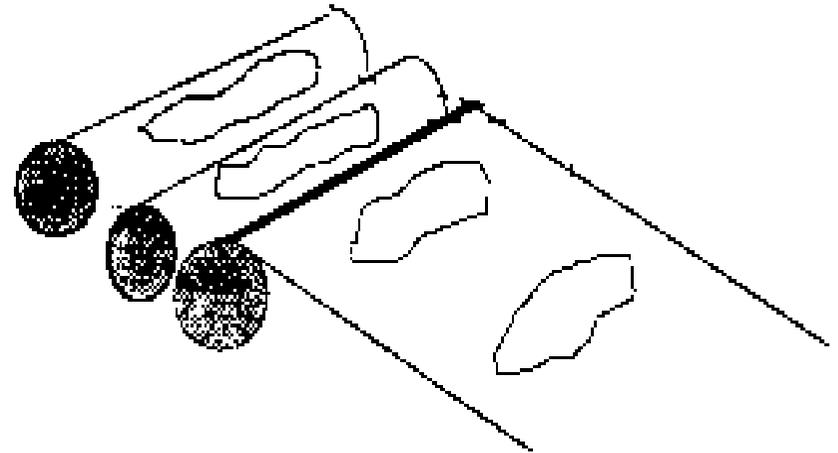
## 异常问题-14

### ◎鬼影

定义：一块块不均匀的涂装表面

原因：带漆辊轮转速不对，使涂装辊涂料分布不均

处置方法：

- 1、检查涂装辊表面涂料分布
- 2、调整带漆辊轮转速
- 3、检查湿膜厚度

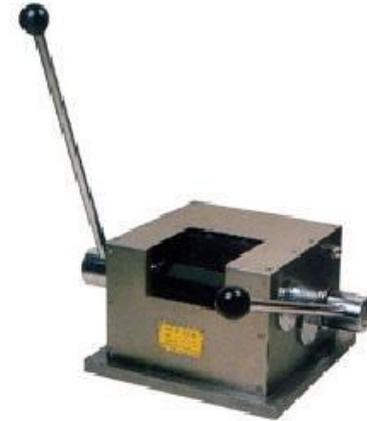
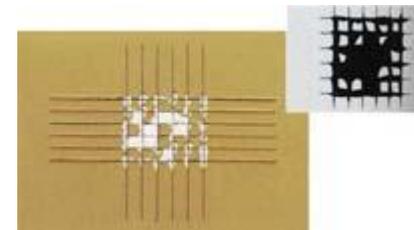
## 异常问题-15

前处理原因：

- 1、不当清洁
- 2、前处理涂膜太厚
- 3、铝锌层已遭铬酸侵蚀
- 4、洗刷不完全
- 5、前处理后无完全干燥

前处理的重点：

- 1、碱洗重点---浓度/温度
- 2、清水冲洗重点---除去残留液
- 3、化学前处理---皮膜重量/钢板温度

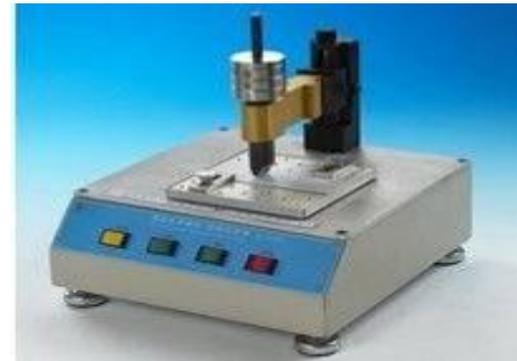
## 异常问题-16

### ◎铅笔硬度太低

原因：

- 1.硬化不足
- 2.铅笔固定器
- 3.涂料有问题

产线上修正要点：

- 1、增加板温
- 2、检查铅笔固定器

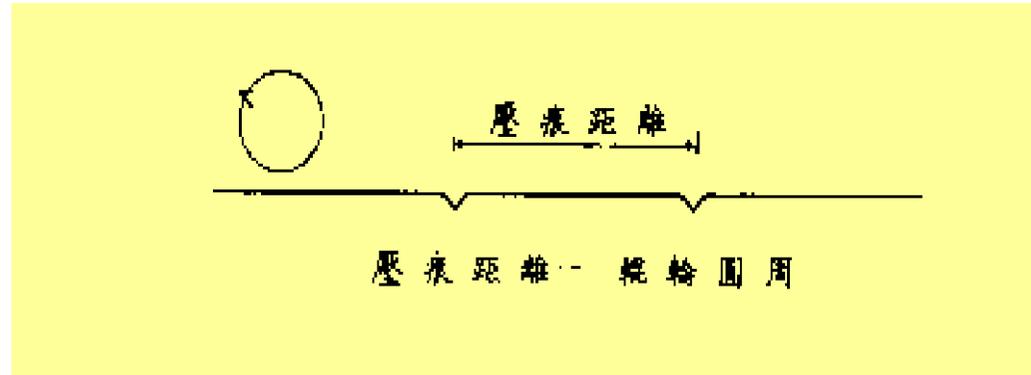
## 异常问题-17

### ◎辊轮压痕

定义：辊轮锐角造成钢板压痕

原因：

压痕距离---辊轮圆周

处理方法：

由压痕距离可算出辊轮直径，进而找出生产线上有问题的辊轮（有可能是导辊或涂装辊轮）

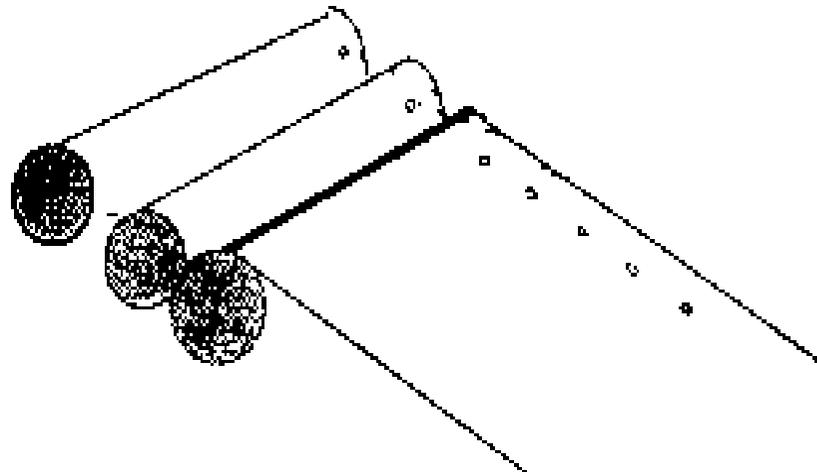
## 异常问题-18

### ◎ 辊轮气泡

定义：钢板表面等距离的空白气孔

原因：涂装辊轮在成型进曾渗入空气或异物

处置方法：

- 1、检查空白气孔的距离
- 2、检查涂装辊轮
- 3、更换涂装辊轮

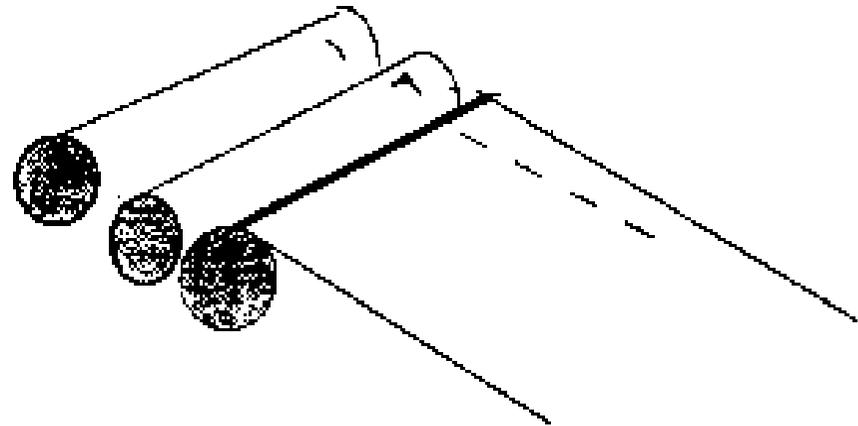
## 异常问题-19

### ◎ 辊轮凹痕

定义：涂料表面上有连续性的凸痕（线条状或不规则）

原因：辊轮有沟状或切割状凹痕经常被钢板的锐利角或毛边割伤

处置方法：

- 1、检查凸痕距离
- 2、检查辊轮或更换辊轮

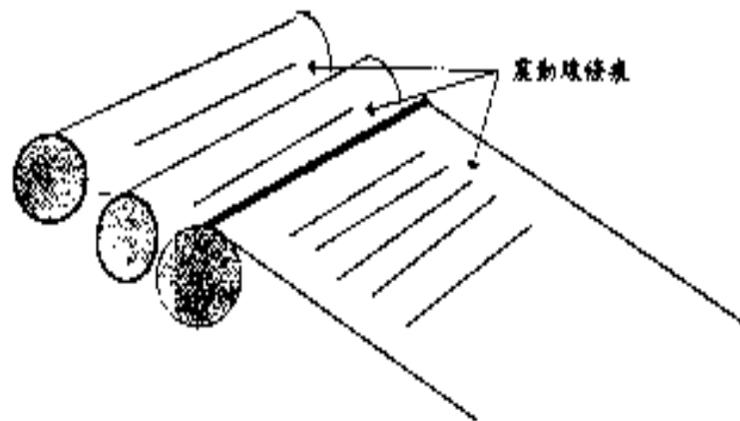
## 异常问题-20

### ◎ 辊轮震动痕

定义：震动线条与钢板行进方向垂直

原因：1、辊轮转速不正确造成震动  
2、钢板与辊轮接触不良造成涂料厚薄震动  
3、辊轮中心线不准

处置方法：1、检查线速  
2、调整辊轮转速  
3、检查湿膜厚度  
4、更换辊轮

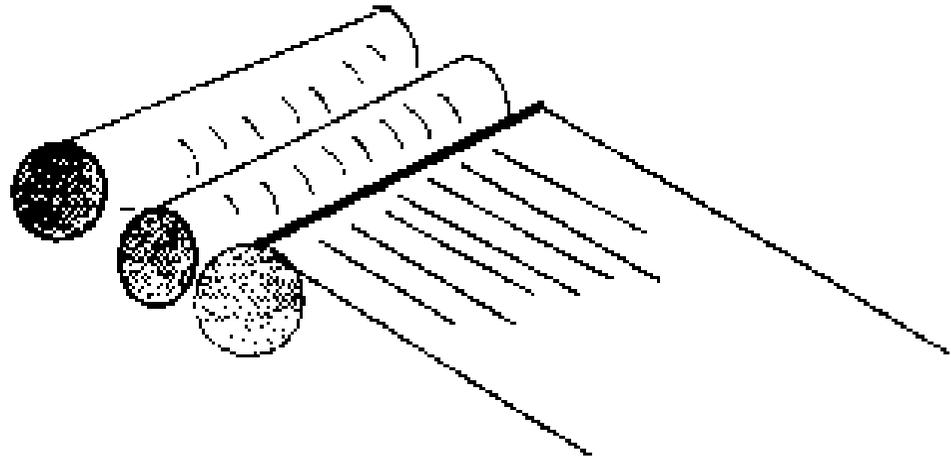
## 异常问题-21

### ◎ 辊轮辊痕

定义：向涂装辊轮刷出的平行细线条

原因：涂装辊轮转速不对

处置方法：

- 1、调整辊轮转速
- 2、调整带漆与涂装辊轮之间的压力

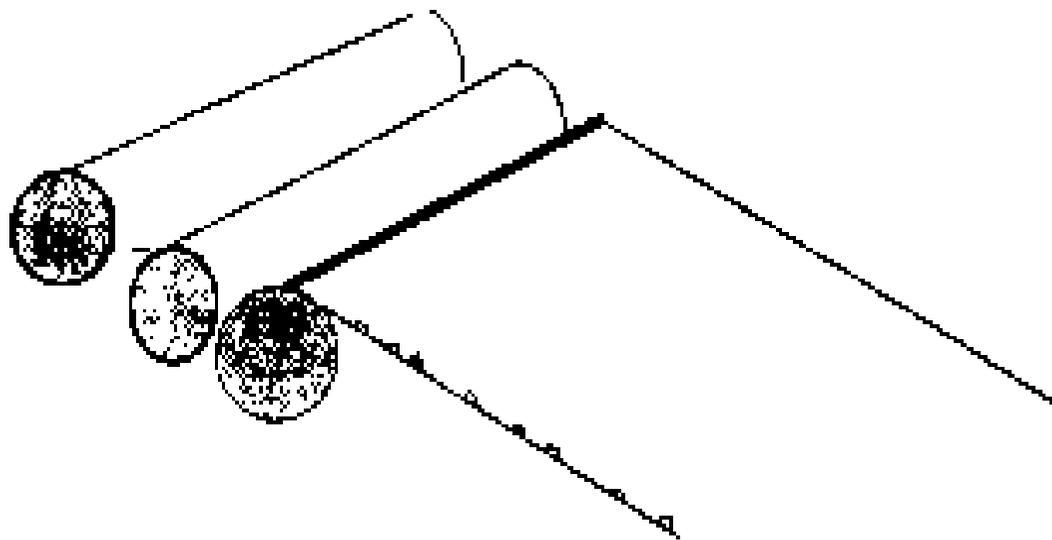
## 异常问题-22

### ◎边缘结粒

定义：钢板边缘有涂料气孔

原因：

- 1、钢板边缘的深沟造成涂料厚涂，来自涂装辊或背面导辊
- 2、背面导辊压力太高
- 3、涂料膜厚太高或粘度太高
- 4、涂装时钢板温度太低
- 5、钢板边缘粗糙不平

处置方法：

- 1、找出线上造成边缘不平的原因并排除
- 2、如果背面辊与涂料有接触应加装刮刀清除多余涂料
- 3、检查辊轮轴承
- 4、检查湿膜厚度
- 5、更换涂装辊轮

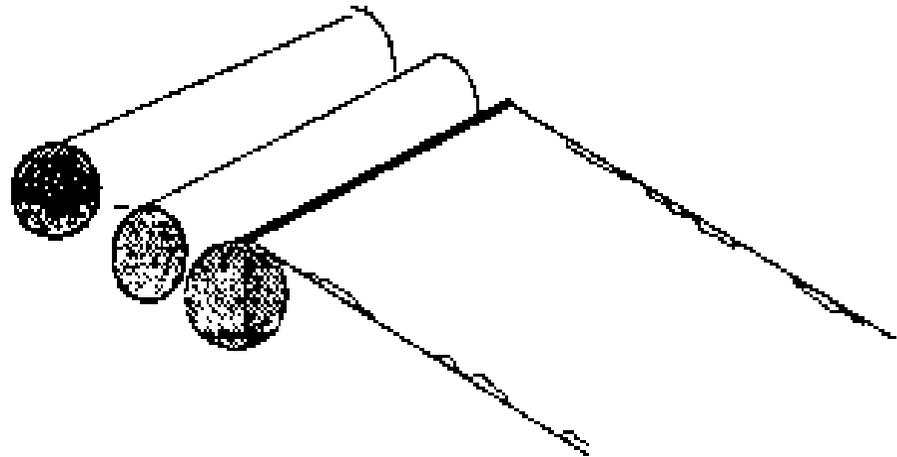
## 异常问题-23

### ◎边缘漆面波动

- 原因：
- 1、钢板边缘有水
  - 2、边缘锯齿条纹
  - 3、前导辊轮施压不足

处置方法：

- 1、检查进料钢板边缘是否平整或含水份
- 2、增加背导辊轮的压力
- 3、调降（上升导辊轮）

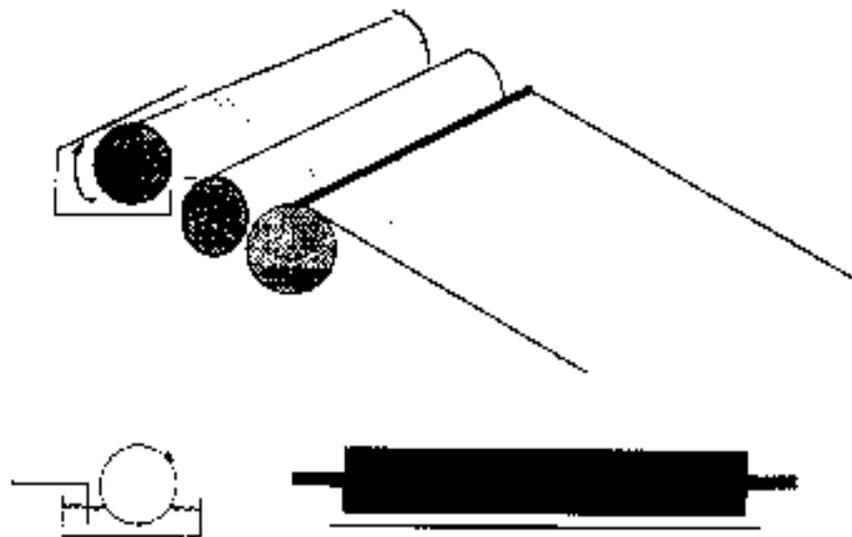
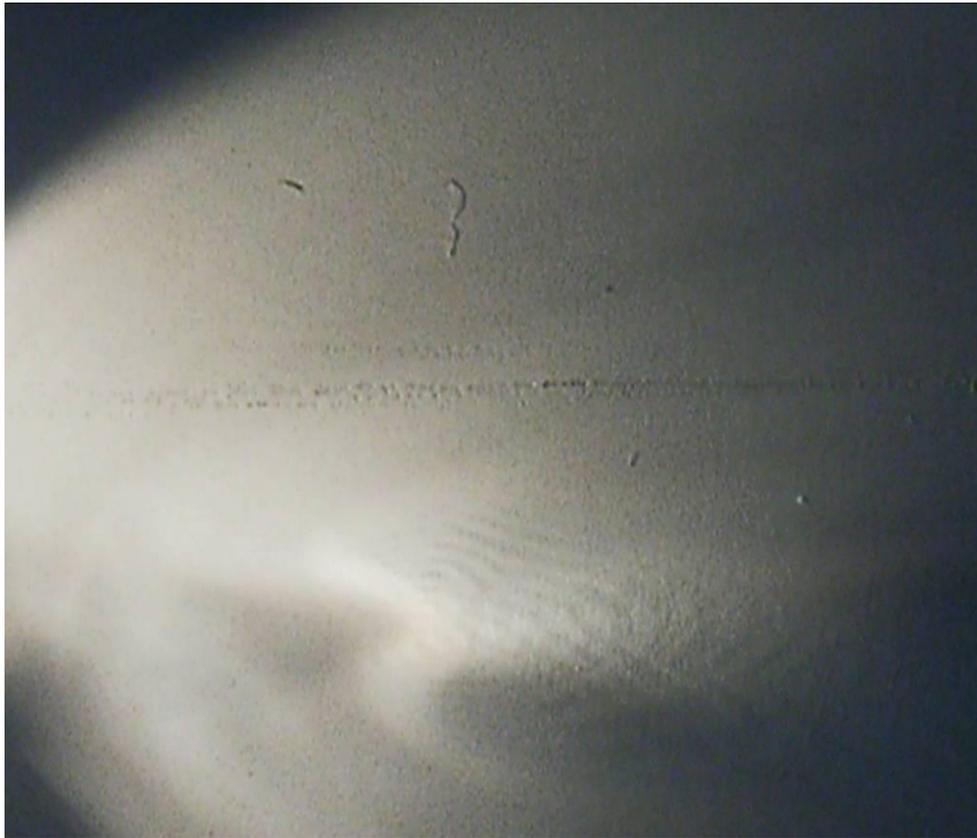
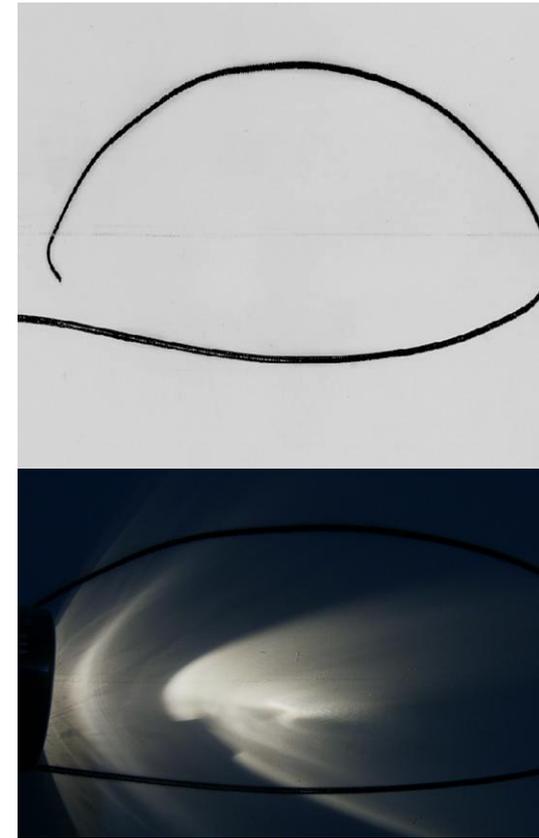
## 异常问题-24

### ◎颜料条纹

定义：不均匀的颜料被带上钢板形成条纹

原因：涂装槽搅拌不均匀

处置：

- 1、涂装槽充分搅拌
- 2、于带漆辊轮前加装门板

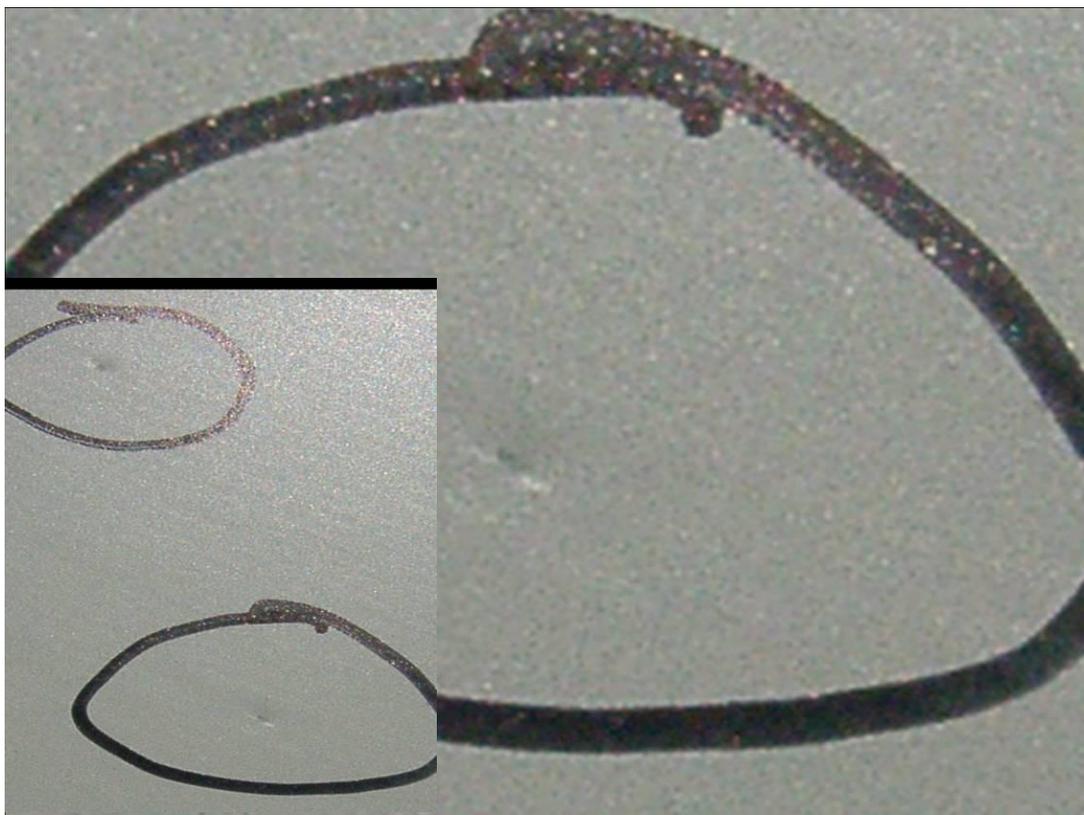
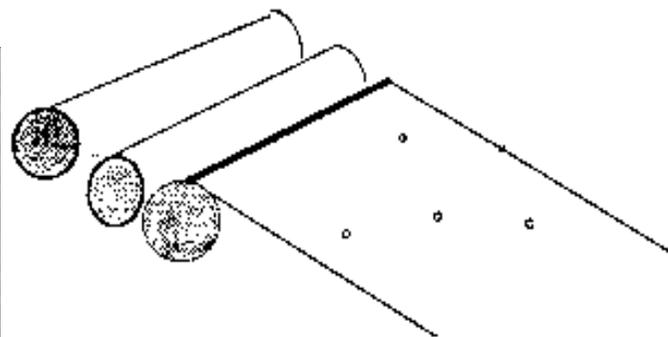
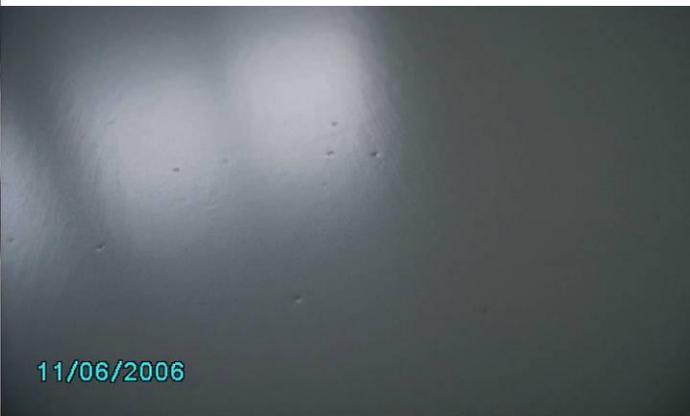
# 异常问题-26

### ◎鱼眼

定义：可看见底漆的火山口凹陷

原因：1、钢板润滑不完全素材含油脂或水

2、钢板表面有小凹点

3、淬水池污染

4、空气中含有矽化物

5、来自涂料

处置方法：1、清洗可目视到的污染

2、更换辊轮

3、淬水池换水

4、改善彩涂线空气品质

5、更换新涂料

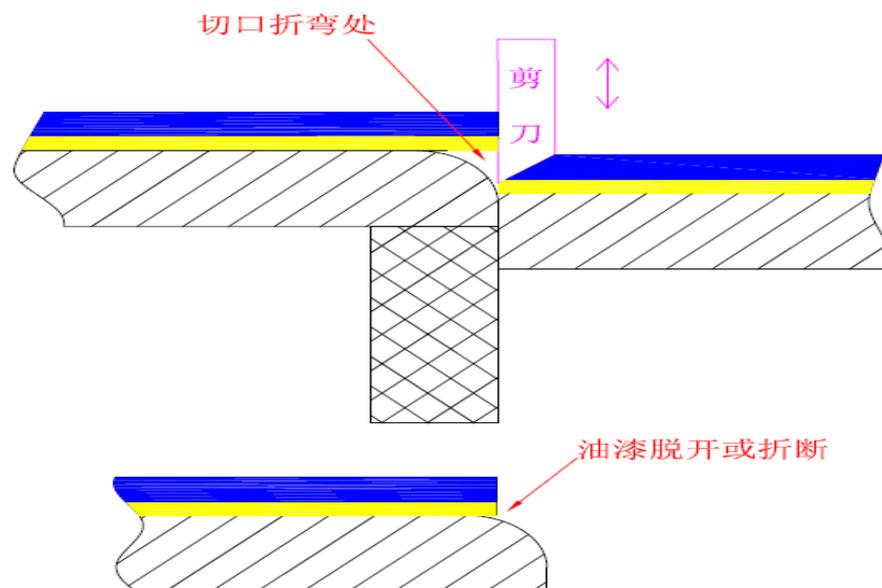
## 异常问题-27

### ◎切边剥漆

定义：钢板经裁切或分条后，切口折弯处油漆明显剥落  
原因：

- 1.底漆挠性不足
- 2.底漆与基材层间密着不佳

处置：

- 1、更换不同底漆
- 2、确认钝化涂层是否正常
- 3、确认钢板是否清洁
- 4、确认钢板粗糙度
